町道 福佐線(第二二俣橋:石橋) 橋梁災害

—指定文化財である石橋の伝統工法による原形復旧—

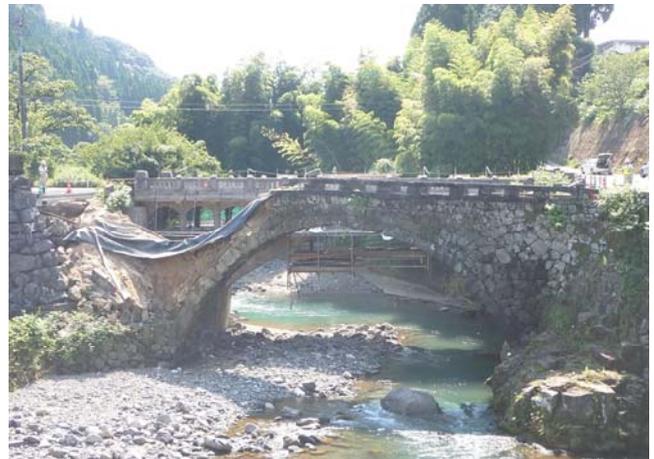
写真-1 被災状況全景

位置	熊本県下益城郡美里町佐俣地内	位置図
河川名・路線名	美里町 町道福佐線	
被災年月日及び異常気象名	平成28年4月14日, 16日熊本地震	
特色	<ul style="list-style-type: none"> 平成28年4月14・16日に発生した熊本地震により高欄、壁石の崩壊、輪石のずれ、連続亀裂が発生し、機能不全が認められた。 被災した輪石、壁石等の石橋全体の損傷状況把握を行うため3Dレーザー計測を実施 文化的価値を損なわない伝統工法による原形復旧。 	
問合せ先	美里町 建設課 電話 (0964) 47-1113

復旧工法は一度解体後に積み直す方法を採用。崩壊部壁石では流出した石材を補うのに同じ溶結凝灰岩の新材を使用。また壁石の積方では、伝統工法の3尺締石（1本/2㎡）に割石を立体乱積上げて安定性を確保。さらに光付け（ほぞ）等を施し、従前の効用を確保した壊れにくい工法とした。

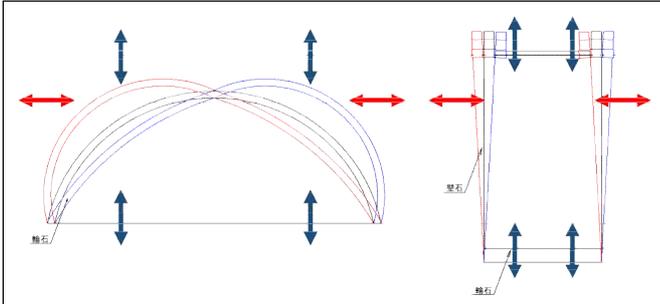
図-3 被災メカニズムイメージ図

本橋は、平成28年4月14日～16日にかけて発生した最大震度7を観測した熊本地震により、図-3に示す橋軸方向、橋軸直角方向の上下左右に大きく揺れ、この影響で壁石、高欄等の崩壊、ハラミ、輪石等の亀裂・断面欠損が発生し、石橋の壁石・高欄等の崩壊が生じた。

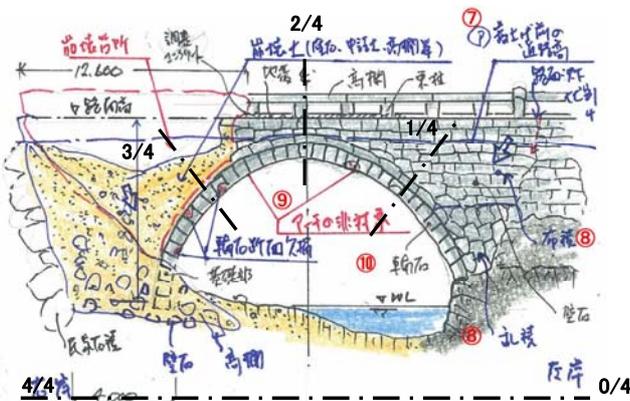
図-5 上流側損傷スケッチ

上流側	<ul style="list-style-type: none"> 右岸側3/4L~4/4Lにかけて壁石・高欄が大きく損傷。 左岸側1/4L~2/4Lにかけて輪石と壁石の開き及び壁石の変形等顕著。 特に乱積に連続ひび割れが顕著に見られ、路面全体に沈下、ひび割れが見られる。
下流側	<ul style="list-style-type: none"> 壁石の構成は、布積と乱積に分けられ輪石形状は均一でなく、幅は不規則の形状。 二重輪石を呈しており、明らかに上流側とは異なる。 壁石は空積が大半を占め、復元は構成壁石で復元することが重要。
横断 (法線形)	<ul style="list-style-type: none"> 上部壁石の傾斜(特に下流側が顕著)。 中詰材は主に粘土主体に玉石等が介在。高欄法線の通りが不規則(特に下流側)。 崩壊した壁石等の石材は、上下流に分けて保管することが肝要。

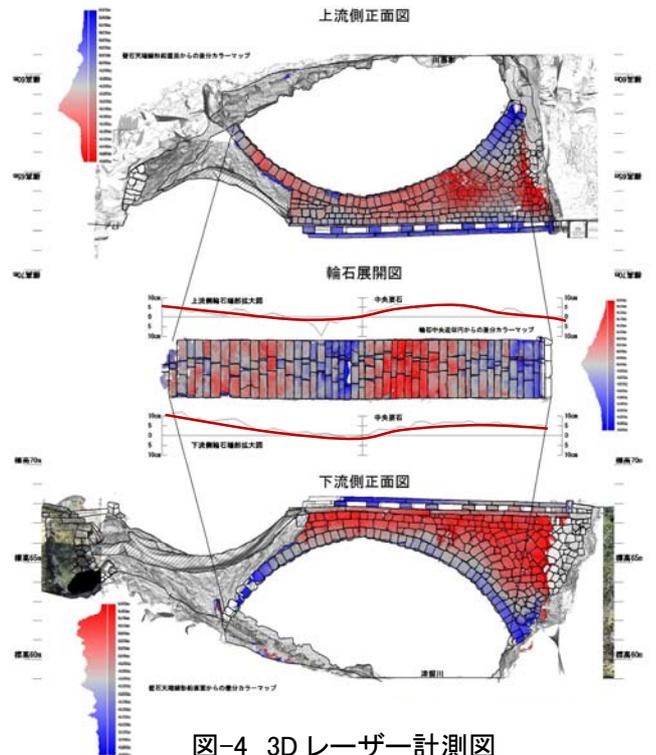
図-4 3Dレーザー計測図

特にレーザー計測では、輪石が橋軸直角方向に「くの字状」に変形していることを、また壁石に最大10cm程度のハラミ（緩み領域）を確認（図-4）。さらに壁石が残存する左岸側の輪石は、右岸側壁石が崩壊したことによる応力解放で輪石の偏平形状を確認した。以上より、本橋は石橋としての機能不全状態であることが明らかになった。

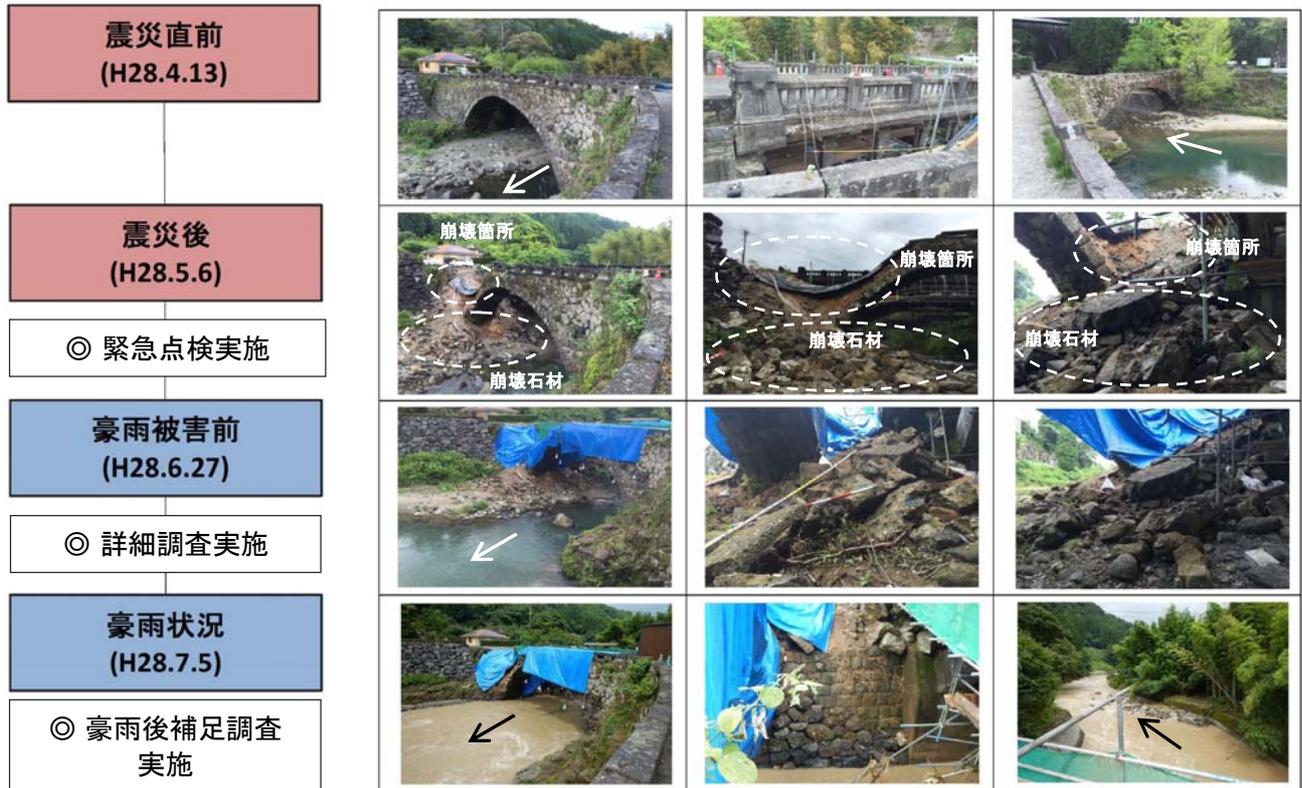
写真-2 震災・豪雨被災状況

以下、震災後から7月の豪雨の流出石材（壁石・高欄等）状況を時系列に整理した。
